Incidente de Inyección Hidráulica

Lesión en mano por intrusión causado por inyección hidráulica a alta presión

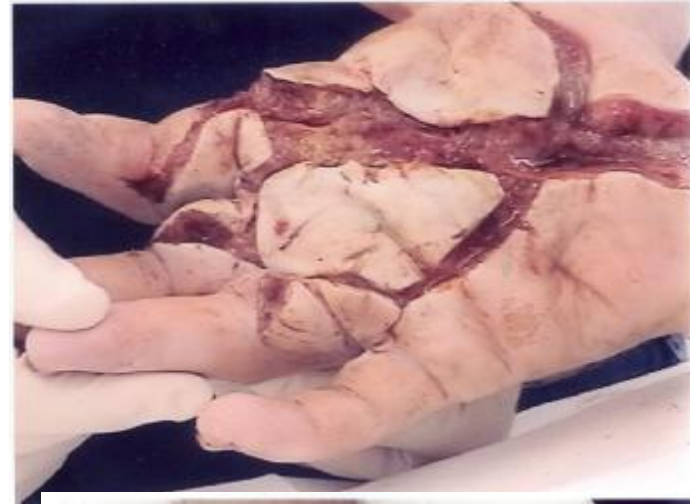
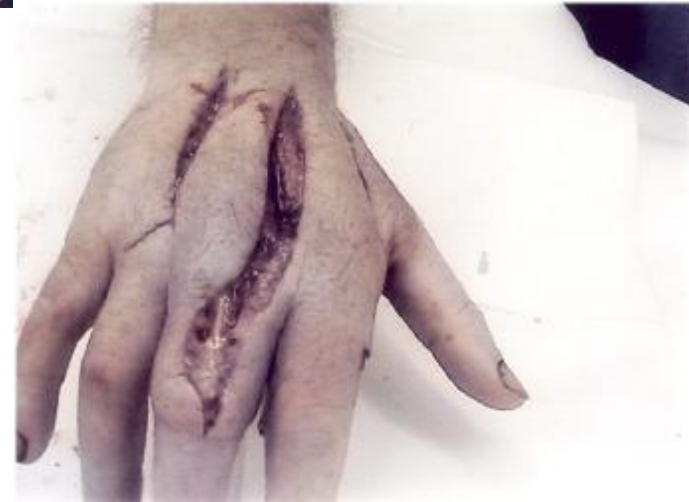
- La sesión de entrenamiento se realizaba bajo condiciones controladas dentro de los permisos de la brigada de adiestramiento.
- El lesionado ayudaba en la práctica para cortar un vehiculo usando tijeras operadas a alta presión .
- La práctica normalmente contemplaba que las mangueras del equipo de corte fueran cargadas por los instructores.
- La manguera cedio a la presión ejercida rompiendose por una conexión golpeando la presión del fluido en el EPP (guanteletas de cuero) del instructor

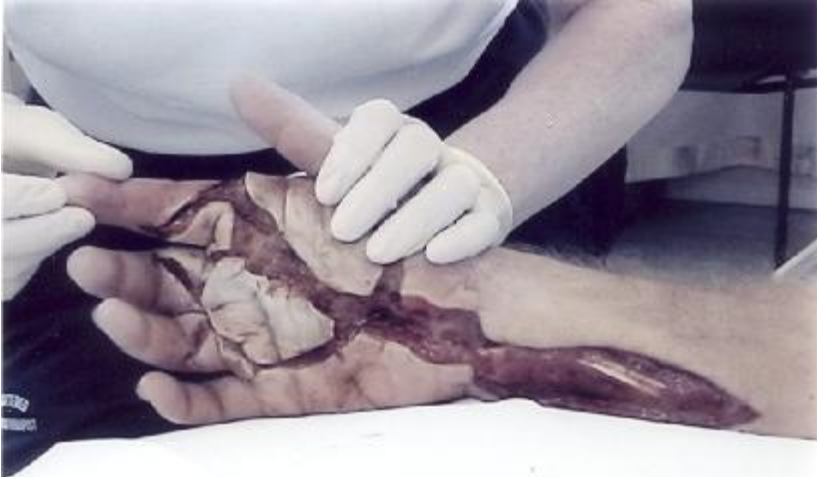
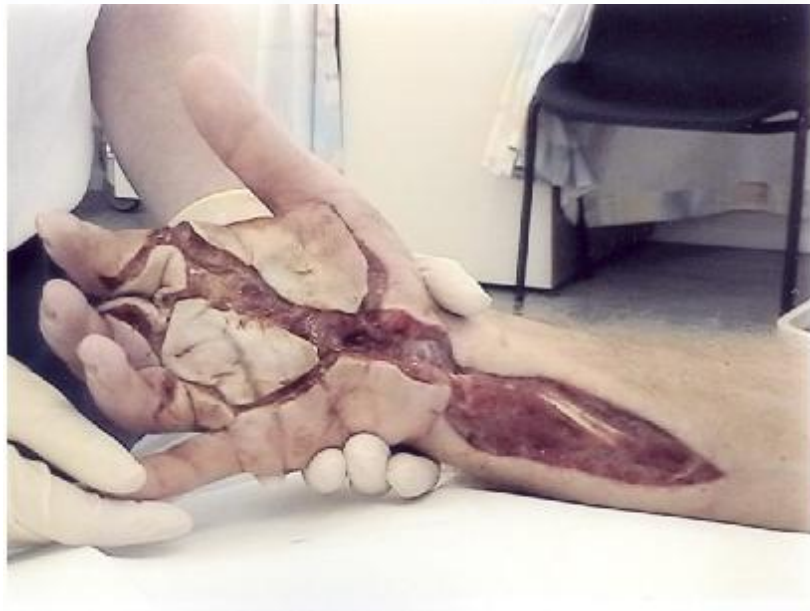
- El instructor fué llevado a emergencias y el diagnostico inicial fué “cuidar la limpieza de las heridas y salvar los restos desprendidos”
- Por suerte un especialista médico observaba las prácticas e intervino en forma oportuna al lesionado.
- El aceite mineral había comenzado a dañar poco a poco los tejidos grasos blandos y empezó a contaminar el brazo.
- Fué necesario aplicarle 5 operaciones para eliminar la contaminación de aceite para no perder el brazo.
- La herida no podía ser cerrada debido al daño del tejido fino ocasionada por el aceite hasta semanas después del accidente.

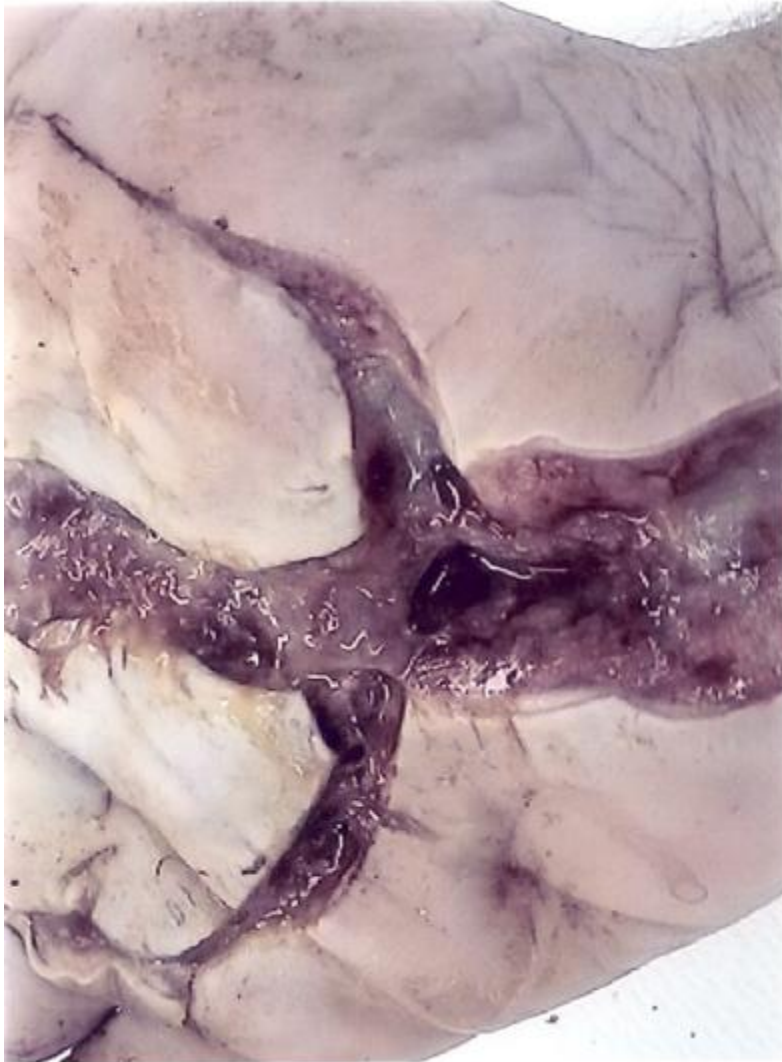
- El instructor quedo disminuido de su brazo para poder realizar grandes esfuerzos y una severa discapacidad de su mano.
- El fluido hidraulico usado fué cambiado a “Aero Shell Fluid 4”.
- La brigada contraincendio ha compartido su experiencia con otras brigadas asociadas.
- El instructor tiene demanda contra la brigada de entrenamiento y contra el fabricante del equipo desde hace dos años.
- Aún no se tiene los resultados finales del litigio.

- ü Se deberán de revisar y/o asegurar las condiciones actuales de conectores y mangueras de los equipos similares existentes (Compresores de alta presión, Hy Tork, Sistemas hidraulicos de gruas fijas y móviles, Prensas Hidraulicas, etc.)
- ü Se deberán de revisar los requisitos de seguridad que contemplan los procedimientos que involucran estos equipos sin dejar de lado su desarrollo paso a paso.
- ü Se deberá de tener especial cuidado en no cambiar los componentes y fluidos garantizados por cada fabricante para garantizar la integridad de los equipos y reducir la posibilidad de fallas similares al incidentes mostrado.
- ü Se debera de difundir este incidente a toda la linea de mando de cada unidad de negocio y talleres.
