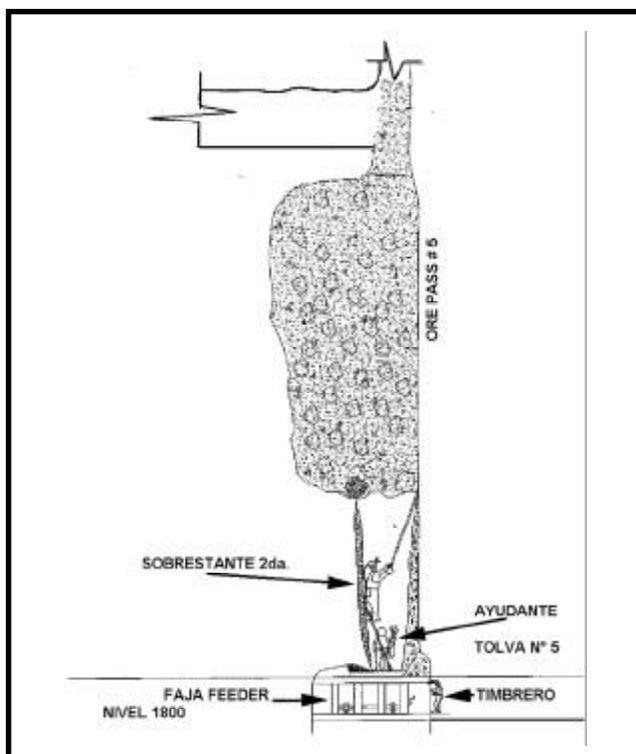
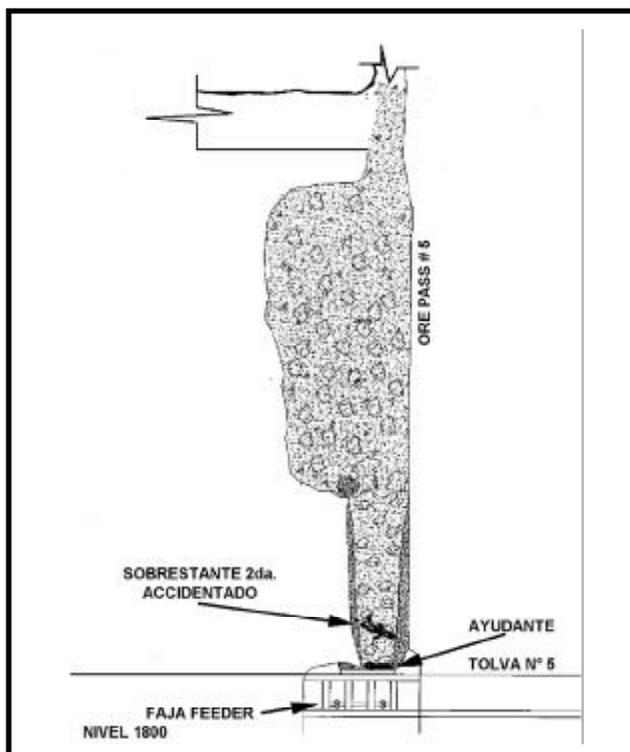
Se encontraba junto con su ayudante dentro del Ore Pass de la Tolva N° 5 y se disponía a subir la escalera para indicarle al ayudante, (quien se hallaba en la parte alta de la escalera, debajo del mineral "suspendido") el lugar exacto donde debía de colocar la plasta, instantes en que el timbrero salía del Ore Pass, sorpresivamente se produjo la caída del mineral "atracado" en el interior del Ore Pass, sepultándolos totalmente, causándoles la muerte en el acto, el timbrero fue lanzado fuera de la Tolva N° 5 (sobre la Faja), sufriendo sólo contusiones leves.

- a.- Mineral suspendido en la parte alta del Ore Pass de la Tolva N° 5.
- b.- Carga suspendida y perturbada con eminente riesgo de caer, puesto que seguían echando mineral al Ore Pass en los niveles superiores cuando se realizaban los trabajos de plasteo.

- a.- Negligencia temeraria por parte del sobrestante y otros, al realizar trabajos de plasteo en el interior del Ore Pass, ya que minutos antes había sucedido un incidente en el interior del mismo al quedar atrapado sus piernas con mineral que se desprendió de la carga suspendida.

- 1.- El accidente fatal ocurrido, es resultado de las condiciones inseguras y actos inseguros totalmente previsible.
- 2.- Existió negligencia, por parte del sobrestante y el timbrero, al ingresar temerariamente a un echadero con mineral suspendido, en el cual todavía se continuaba echando mineral desde los niveles superiores.
- 3.- Existe responsabilidad de la supervisión, por permitir al personal realizar trabajos de plasteo en el interior del Ore Pass, sin utilizar los procedimientos adecuados para este tipo de trabajos, con el agravante que estuvo presente en todo el acontecimiento el Asistente Superintendente de Mina.

- 1.- Habilitar a alturas adecuadas, accesos y/o ventanas con compuertas seguras que permitan desatorar los constantes "campaneos" en el Ore Pass, sin riesgo alguno. (Chimenea en H)
- 2.- Reducir la luz en las parrillas a no mayor de 20 centímetros SEGUN reglamento, de esta forma evitar el paso de bancos de mineral, que son causa de los "campaneos" en los echaderos.
- 3.- Capacitar al personal sobre prevención de riesgo en tolvas y Ore Passes.

- 1.- Se deberá aprobar un manual de procedimientos, como parte del Reglamento Interno de Seguridad, para desatorar el mineral suspendido de los Ore Pass, para evitar accidentes similares al presente.
- 2.- Intensificar las charlas de seguridad sobre las causas que originaron el presente accidente, incentivando el conocimiento y el cumplimiento del manual que se señala en el numeral 1 de las recomendaciones.

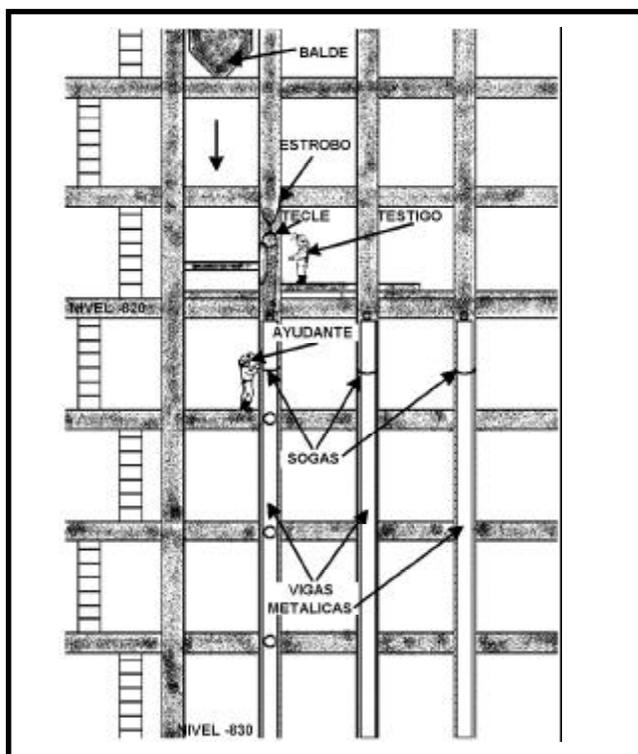
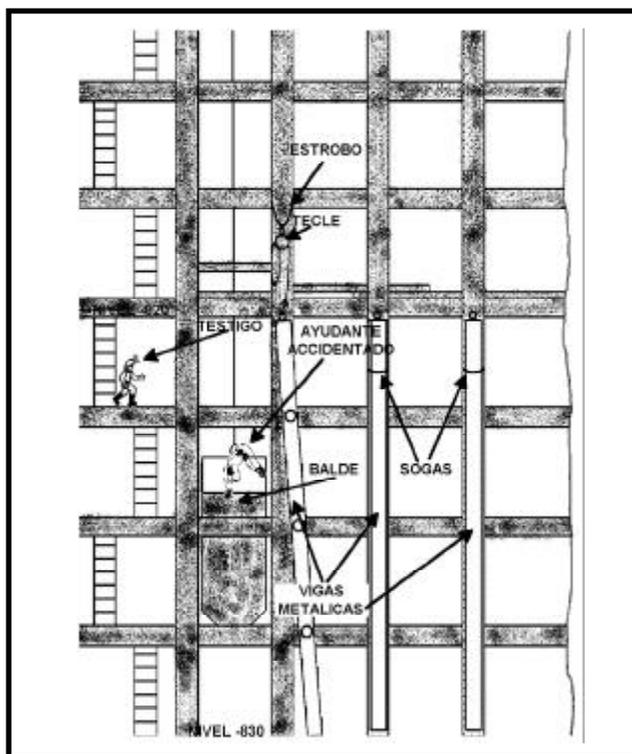
Al levantar la columna metálica con el teclé, se da cuenta que estaba amarrada al cuadro N° 121 del Pique Picaso (Nivel -820), por lo que decide bajarse y situarse en la sección de izaje, tratando de desatar la soga, es cuando baja el balde y lo engancha golpeándole en la cabeza, quedando en posición cúbito ventral sobre el marco del balde, inmediatamente paran el balde para auxiliario y lo trasladan a la bocamina "La Quinua", aún con signos vitales, luego es evacuado al Hospital de Huariaca, dejando de existir en el trayecto.

- a.- Sección de izaje sin protección lateral, de un tabique (entablado o forrado) , que lo independice para el uso exclusivo del balde.
- b.- Balde de izaje en movimiento, cuando se realizaban los trabajos de profundización en el Pique.

- a.- Acto temerario y exceso de confianza por parte del ayudante, al bajar por la sección de izaje y ubicarse en ese mismo lugar, para desatar la soga que amarraba la viga metálica.
- b.- Falta de coordinación en los trabajos en el pique.

- 1.- El accidente fatal ocurrido, es resultado de las condiciones inseguras y actos inseguros previsibles.
- 2.- Existió exceso de confianza y acto temerario por parte del ayudante al bajar por la sección de izaje y ubicarse en ese compartimento, para desatar la soga amarrada a la viga metálica.
- 3.- Existe responsabilidad de la supervisión de "Consorcio GyM-OBSA", por permitir el movimiento del balde, sin haber independizado la sección de izaje, estando en plena labor el personal de profundización del Pique.

- 1.- Formar círculos de calidad.
- 2.- Desarrollar un programa agresivo de instrucciones de seguridad y entrenamiento, para el personal de profundización del Pique, con evaluaciones y distribución de cartillas referentes a la prevención de accidentes.
- 3.- Cumplir con el Reglamento de Seguridad e Higiene Minera.

- 1.- Se deberá intensificar las charlas de seguridad teórico-prácticas, sobre los procedimientos de seguridad en piques, a todos los supervisores, capataces y obreros de "Consorcio GyM-OBSA" de mina.
- 2.- Se deberá realizar una supervisión permanente durante las operaciones de profundización del Pique Picaso, para lo cual se nombrará un supervisor de seguridad en forma permanente.

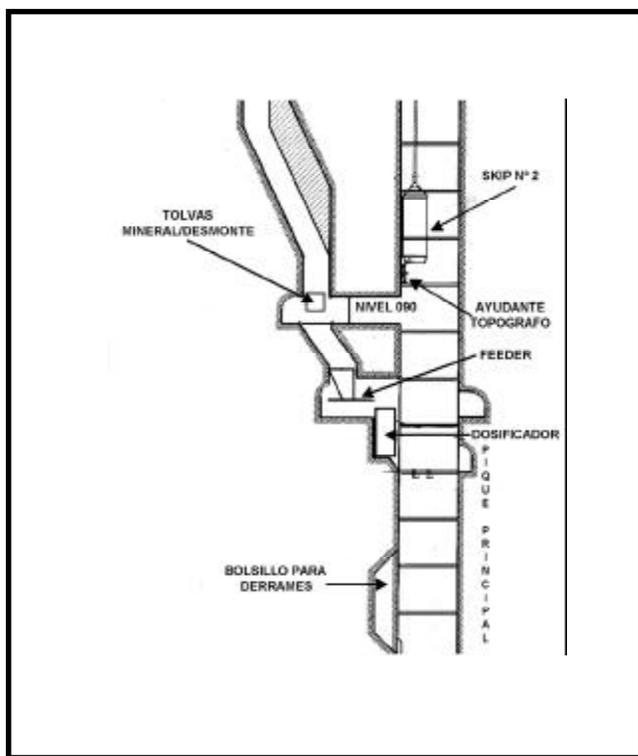
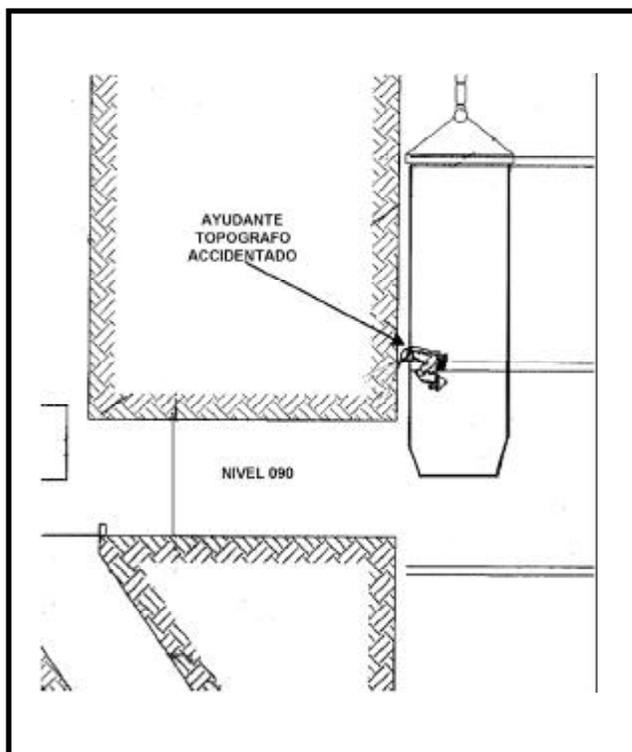
Se encontraba a órdenes del topógrafo ubicado sobre la viga del set (lado derecho) para realizar mediciones, mientras que su compañero se ubicaba al otro extremo de la viga (lado escalera) , a la altura del nivel 090 del Pique Principal, es cuando el skip N° 2 baja sorpresivamente y lo presiona contra la estructura del Pique, quedando montado en la viga del set, en estado inconsciente, fue auxiliado y rescatado aún con signos de vida, luego evacuado al hospital dejando de existir en el trayecto.

1. CONDICIONES INSEGURAS.
 - a.- Falta de guardas, protección aislando al hombre de la ruta de desplazamiento de las jaulas.
- 2.- ACTOS INSEGUROS
 - a.- No hubo una planificación debidamente organizada y escrita, por parte de Ingeniería para la ejecución de trabajos de topografía, con los diferentes Departamentos de Mina subsuelo.

- b.- Falta de coordinación y comunicación entre los supervisores responsables y el personal subalterno de operadores de wincha.
 - c.- Deficiente supervisión y control de las secciones de operación Mina y Proyectos.

- d.- Imprudencia temeraria del topógrafo, al ordenar a su ayudante que se ubique en una zona de alto riesgo, sin antes haber comunicado a la casa wincha sobre los trabajos a realizar.

- e.- Exceso de confianza por parte del ayudante topógrafo, al ubicarse en una zona de alto riesgo sin percatarse de los riesgos existentes en la zona de trabajo, como es el skip en operación.

- 1.- El accidente fatal ocurrido, es resultado de los actos inseguros previsible.
- 2.- Existe responsabilidad de la supervisión, por permitir al personal de ingeniería, realizar trabajos topográficos en el nivel 090 del Pique Principal, sin antes haber planificado y coordinado debidamente el trabajo a realizar.
- 3.- Exceso de confianza por parte del ayudante, al subir a la viga del set del Pique, sin percatarse de los riesgos existentes en la zona de trabajo.

- 1.- Disponer que los trabajos en los Piques sean debidamente planificados y de conocimiento de todos los Departamentos.
- 2.- Exigir mayor coordinación entre las distintas secciones de Mina subsuelo, con la casa wincha (skip y/o jaula), para evitar accidentes de similares.

- 1.- La Compañía, mediante el Departamento de Seguridad, deberá desarrollar un programa integral de instrucciones de seguridad y capacitación, para topógrafos, ayudantes y mecánicos que laboran en mina subsuelo, sobre las normas de seguridad y procedimientos apropiados para trabajos en piques.
- 2.- La Compañía, deberá exigir a todo el personal de la unidad de producción Uchucchacua el estricto cumplimiento de las normas de su propio Reglamento Interno de Seguridad y del Reglamento de Seguridad e Higiene Minera.
- 3.- Se deberá cumplir estrictamente con la disposición de paralizar la operación de la jaula o skip, cuando se van a realizar trabajos en el Pique.
- 4.- Conforman círculos de calidad o equipo de trabajo para discutir las prácticas utilizadas en cada trabajo.

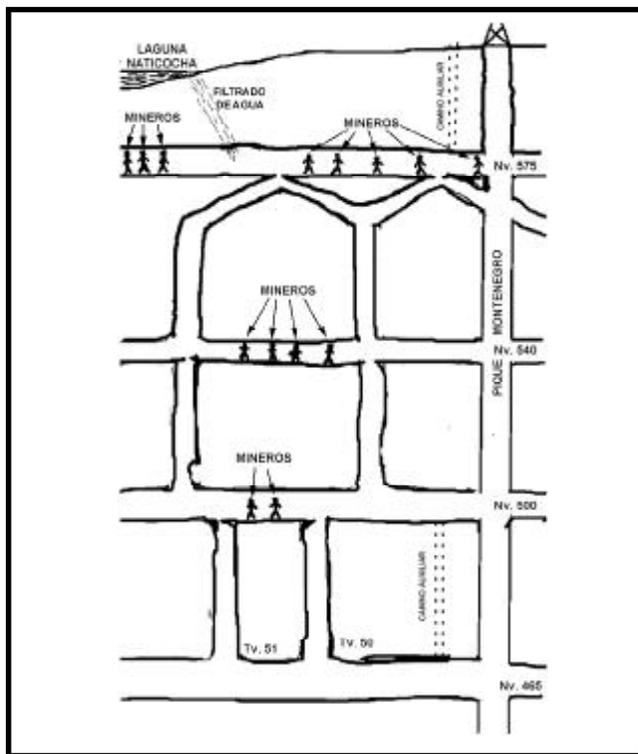
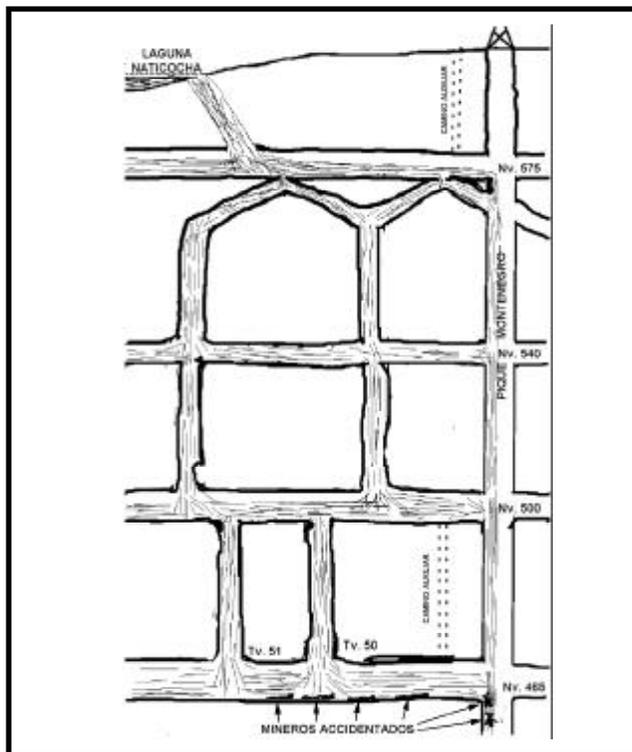
Se encontraban laborando en el nivel 540 con sus compañeros, cumpliendo la orden de su supervisor, de la misma manera que otros catorce mineros se encontraban en otros niveles de la mina; en esas circunstancias, siendo las 6:45 a.m., se produce el hundimiento del material de relleno, en el lugar del agrietamiento que se había detectado un día antes; es decir, en el lado Este de la Laguna Naticocha y sobre la Veta Nor-Este del nivel 575. Ocurrido el hundimiento, catorce de los mineros logran escapar al Pique Esperanza, mientras que él es atrapado y aplastado por la masa de gran peso, produciendo su muerte en el acto, al igual que cinco de sus compañeros. Luego de intensa búsqueda de varios meses y tras la remoción de escombros, hasta la fecha su cuerpo y el de sus cuatros compañeros fueron hallados, faltando encontrar hasta la fecha uno de los cuerpos.

- La existencia de tajeos antiguos sin relleno alguno, que fue erosionándose por efecto de la filtración de agua de la Laguna Naticocha, que finalmente sólo dejó un puente de roca debilitado, entre el nivel 575 y el lado este de la Laguna en mención.
- La existencia de una fisura detectada, un día antes del accidente en el nivel 575 de la veta Nor-Este, discurriendo un caudal de 20 lit/seg. aproximadamente al interior de la mina.
- En superficie y sobre la orilla Este de la Laguna Naticocha, se presentaron varias fisuras.
- Debilitamiento y fatiga del escaso puente de roca, debido al tránsito de equipo pesado, a efecto de rellenar las fracturas y fisuras detectadas en dicho lugar, un día antes del colapso.
- Falta de un adecuado control tectónico de la presencia de fisuras y la resistencia de la presión de la masa de agua sobre los puentes de rocas

- El accidente fatal ocurrido, es resultado de las condiciones inseguras totalmente previsibles.
- Existe responsabilidad de la supervisión de la Compañía, por tener labores antiguas vacías, con el agravante de ubicarse éstas, debajo de la Laguna Naticocha, y por no planificar debidamente los trabajos de emergencia, con lo cual se hubiera evitado la pérdida de seis vidas y daños materiales.

- Usar los impermeabilizantes más convenientes, sean estos; arcilla, margas, bolsas cret, material tratado, geomembranas, etc. que logre eliminar totalmente la filtración de agua a mina subsuelo.
- Realizar el estudio permanente del comportamiento geomecánico e hidrológico de todo el Nivel 540 y su relación con el Nivel 465.

- Considerando que la masa de agua existente en la Laguna Naticocha, se encuentra ubicado sobre mina subsuelo, se recomienda que se tramite a los organismos competentes el drenaje de la Laguna para eliminar el peligro latente de una súbita inundación y catástrofe de la Mina.
- Se deberá realizar una efectiva supervisión y control, en los trabajos de impermeabilizar la zona de alto riesgo, debidamente asesorados por especialistas y profesionales de experiencia, en éste tipo de trabajos.

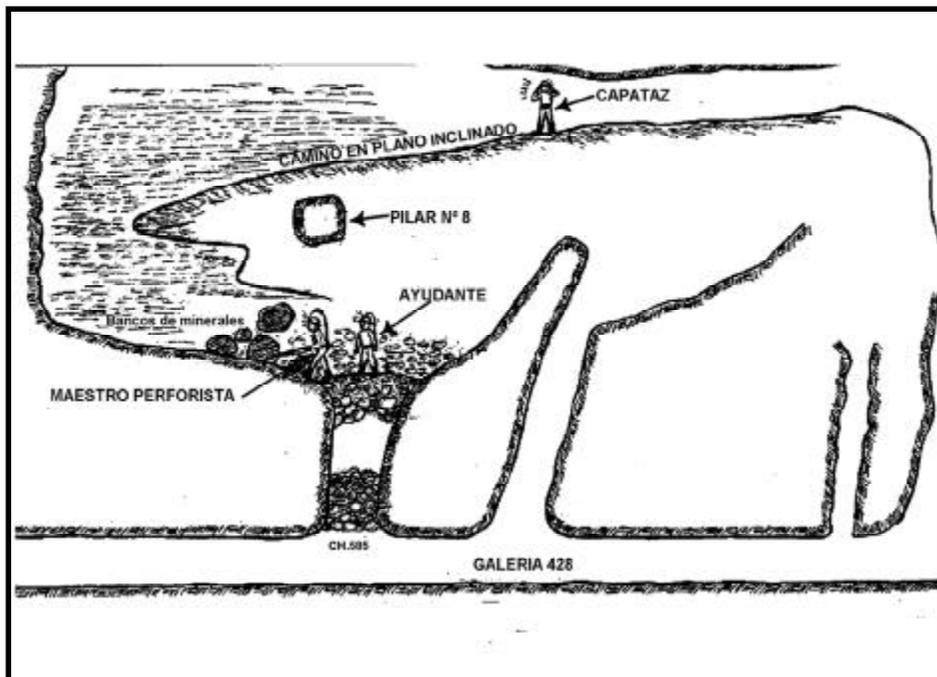
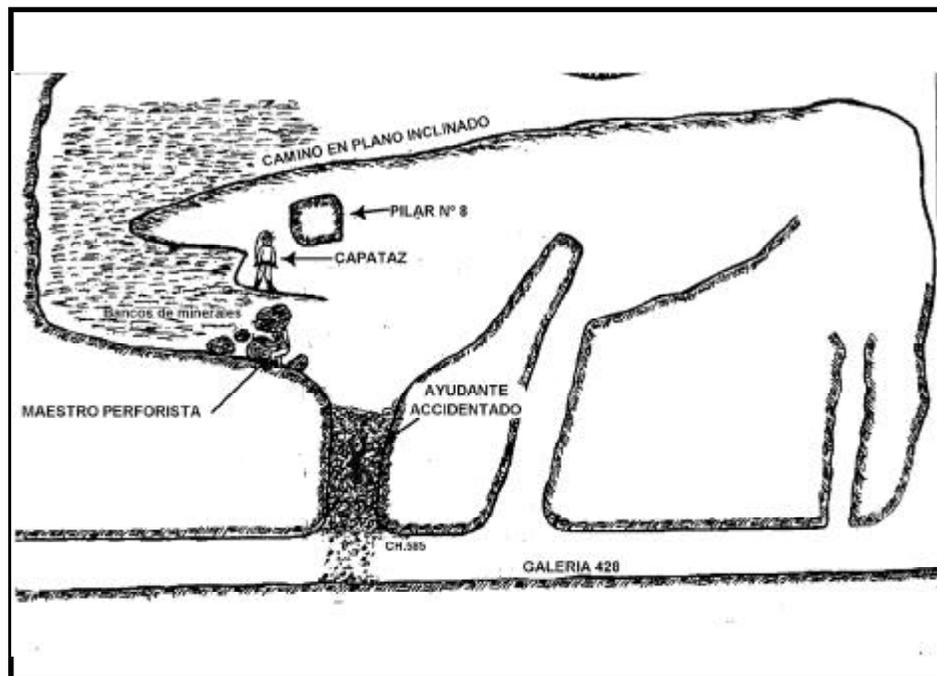
Al concluir con la orden del supervisor y por propia iniciativa deciden (perforista y ayudante), seguir con la perforación de más bancos. Se encontraba sobre el mineral "campaneado" del echadero (lo cual no era de su conocimiento) del tajeo 585. En el momento que el capataz les advierte el peligro, el ayudante es "chupado" por la carga quedando atrapado en el interior del echadero 585, recatado aun con signos de vida, es evacuado hacia la bocamina, dejando de existir en el trayecto, mientras que su maestro logró escapar.

- a.- El echadero del tajeo 585 se encontraba "campaneado" y mostraba un falso piso.
- b.- Ausencia de la parrilla de reglamento en el echadero 585.
- c.- Falta de letreros de prevención (cartel de seguridad) en el tajeo 585.
- d.- Falta de capacitación y entrenamientos continuos.

- a.- Acto negligente por parte del perforista y su ayudante, al realizar trabajos de perforación en una zona donde no tenía órdenes para perforar.

- 1.- El accidente fatal ocurrido, es resultado de las condiciones y actos inseguros previsibles.
- 2.- Existió negligencia por parte del perforista y su ayudante, quienes decidieron sin orden alguna, seguir con la perforación de más bancos de mineral, en las inmediaciones del echadero de mineral, echadero que se encontraba "campaneado" y no era de conocimiento del ayudante y su maestro.
- 3.- Existe grave irresponsabilidad de la supervisión de la Compañía Minera Condestable S.A., por mantener echaderos de mineral con carga suspendida, sin sus parrillas reglamentarias y por no informar al personal de las condiciones inseguras que existían en el tajeo 585.

- 1.- Realizar una mayor supervisión y control, por parte de la Contrata Minera Luque S.A. y la Compañía, de todas sus labores en interior mina.
- 2.- Señalizar la ubicación exacta de los echaderos de mineral en los tajeos y colocar las parrillas reglamentarias.
- 3.- Realizar campañas constantes de seguimiento de al personal de perforistas y ayudantes, en el cumplimiento estricto de las órdenes impartidas, sancionando drásticamente a los que realicen trabajos adicionales sin orden de sus supervisores.

- 1.- Se deberá realizar campañas de preparación de parrillas, para ser colocadas en todos los echaderos de mina subsuelo.
- 2.- Se deberá optimizar la malla de perforación, para evitar la presencia de bancos de mineral, que ocasionan los "campaneos" de mineral en los echaderos.

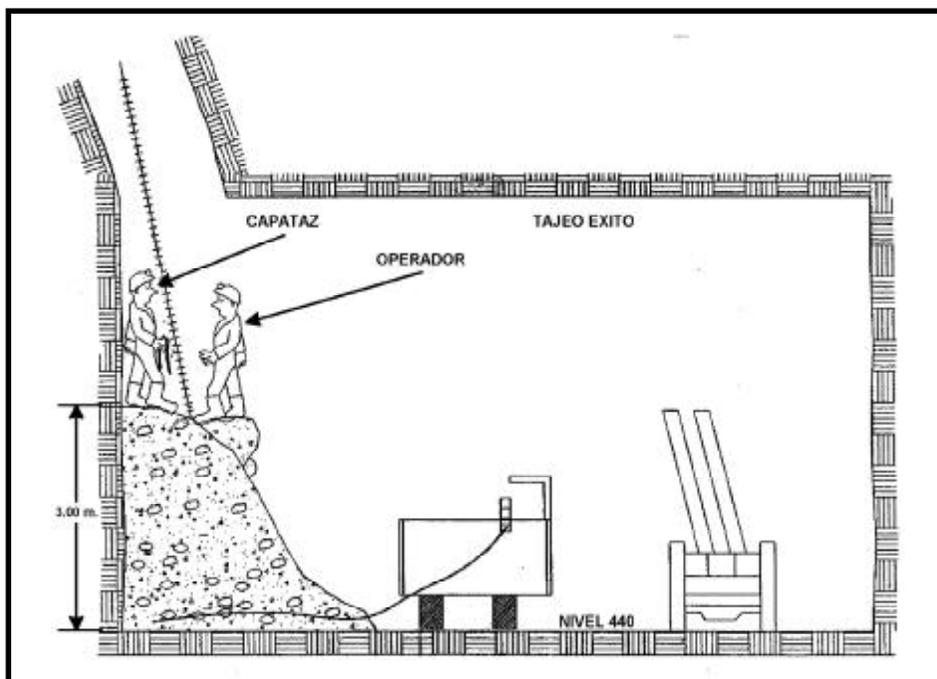
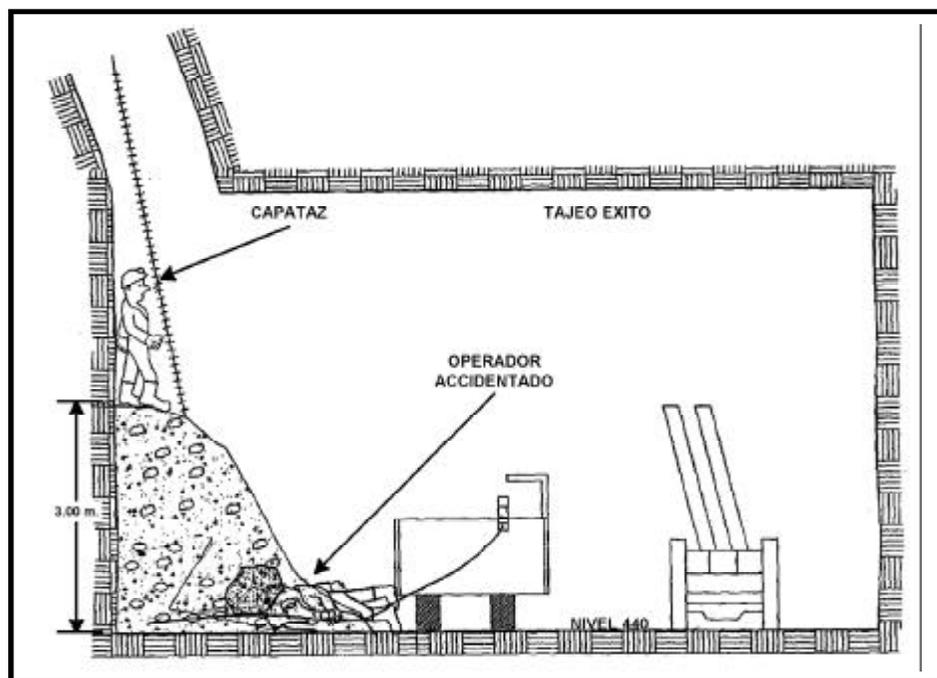
Se encontraba junto con el capataz en el Tajeo Éxito del nivel -440, ubicado sobre una carga de mineral ranfleada debajo de la chimenea central, en esas circunstancias, el capataz le entrega un trozo de alambre, el cual cae, por lo que baja la ruma ranfleada para recoger el alambre, en el momento que recogía el pedazo de alambre, se desliza de la parte superior de la ruma, un banco de mineral que impacto en su cabeza, golpeándolo contra la carga, causando su muerte en el acto.

- a.- Ruma de mineral ranfleada, pendiente de 50° con bancos inestables, con inminente riesgo de deslizarse.
- b.- Falta de entrenamiento y cursos de refrescamiento permanentes.

- a.- Exceso de confianza, por parte del operador, al querer recoger el alambre en la parte baja del mineral ranfleado, sin percatarse del riesgo existente.

- 1.- El accidente fatal ocurrido, es el resultado de las condiciones y actos inseguros previsible.
- 2.- Existió, exceso de confianza por parte del operador, al tratar de recoger el alambre en la parte baja de la ruma ranfleada, sin percatarse de los riesgos existentes en ese lugar.
- 3.- Existe responsabilidad de la supervisión, por permitir al operador trabajar sobre mineral disparado, sin antes haber eliminado los bancos inestables en la ruma de mineral ranfleada.

- 1.- Desarrollar un programa integral de instrucciones de seguridad, para el personal de mina, sobre identificación de riesgos, con distribución de cartillas referentes a la prevención de accidentes.
- 2.- Rediseñar la malla de perforación en los tejeos, para evitar la presencia de bancos, que fueron la causa del presente accidente.

- 1.- Se deberá mejorar la calidad de las charlas de seguridad en función de la experiencia, referente a la ocurrencia de accidentes incapacitantes de los dos últimos años.
- 2.- Se deberá extremar la supervisión en las zonas con alto riesgo, por parte de las Secciones de Mina y Seguridad.
- 3.- Los inspectores de seguridad deberán ser los encargados de ejecutar los trabajos de reparar y acondicionar las escaleras, tuberías, etc. en interior mina, evitando de esta forma se improvise personal con otros ocupaciones, puesto que el occiso era operador de equipo y apoyaba al capataz para acondicionar la escalera de la chimenea central, donde ocurrió el accidente.

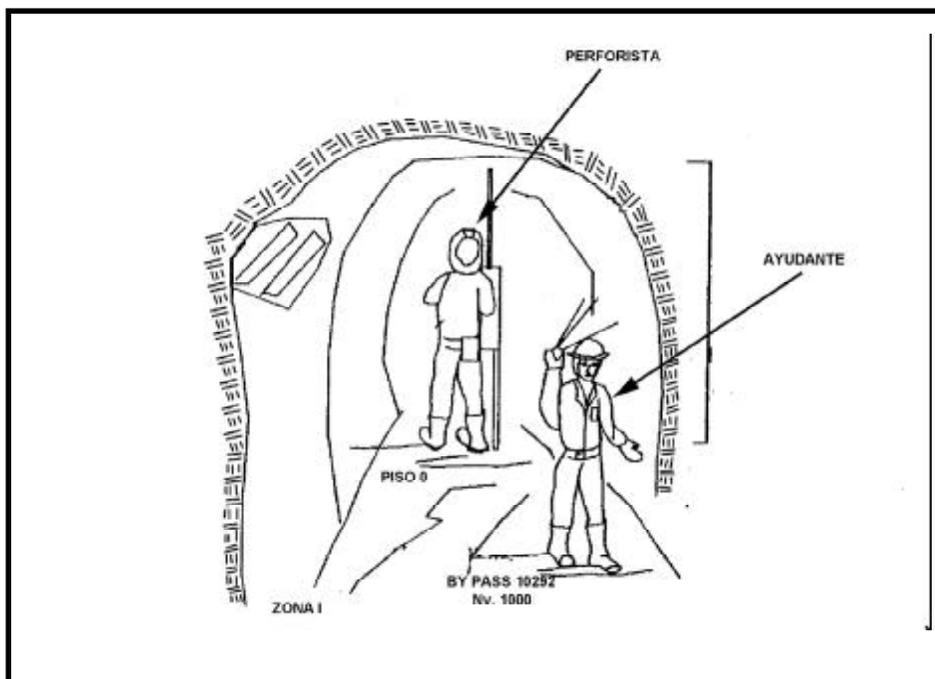
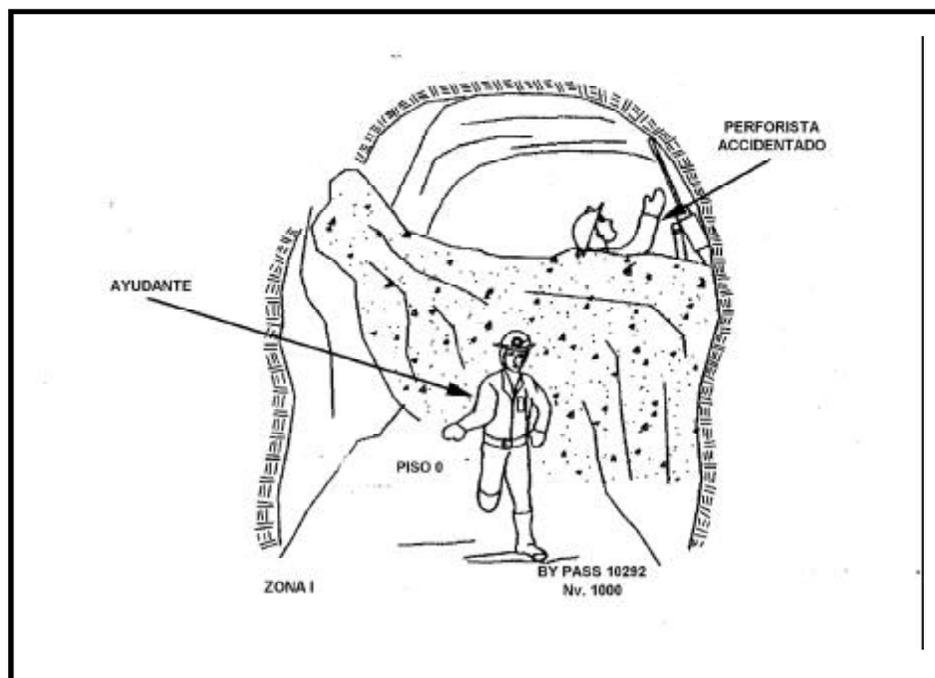
Se encontraba perforando en el frente del By Pass 10292 con su ayudante, quién inspeccionaba el techo y paredes de la labor, en esas circunstancias repentinamente se produce un soplo de una gran masa de mineral y desmonte de la chimenea 10293, el ayudante al sentir lodo en sus pies logra escapar, sin darle tiempo de avisar a su maestro, que no pudo escapar, quedando su cuerpo cubierto y presionado contra el frente del By Pass 10292. Luego de un arduo trabajo de rescate es encontrado sin signos de vida.

- a.- Presencia de una abertura en la parte superior izquierda del By Pass 10292, como consecuencia de la comunicación de la chimenea 10293, debido al deficiente control topográfico.
- b.- La chimenea contenía material de lodo acumulado y suspendido en la parte superior de la misma, producto del desprendimiento de sus paredes por encontrarse en zona de falla en el piso cinco.

- a.- Deficiente supervisión, por parte de las Secciones de Mina y Seguridad.
- b.- Exceso de confianza, por parte del perforista y su ayudante, al no eliminar la condición insegura de trabajo que presentaba la abertura de la chimenea provisionalmente tapada.

- 1.- El accidente fatal ocurrido, es resultado de las condiciones y actos inseguros previsibles.
- 2.- Existe responsabilidad de la supervisión, por permitir al personal de perforistas, realizar trabajos, sin antes haber eliminado totalmente la condición insegura, representada por la comunicación de la chimenea con el Bay Pass (abertura), sabiendo que al inicio de guardia se observó una ruma de mineral y desmonte, que cayó de la abertura.
- 3.- Existió, exceso de confianza, de parte del perforista y su ayudante, al no darle la importancia debida al riesgo existente, puesto que ellos mismos taparon la chimenea en forma provisional, sin tomar las medidas de seguridad adecuadas.

- 1.- Establecer un control topográfico estricto de las labores mineras que permitan crear condiciones seguras de trabajo, evitando de esta forma accidentes similares al presente.
- 2.- Prohibir terminantemente el avance de las labores en zonas donde presentan riesgos, sin antes haber eliminado la condición insegura de trabajo.

- 1.- Se deberá programar una mayor supervisión y control en la ejecución de labores de desarrollos y/o preparaciones, para cumplir con los diseños establecidos, evitando de esta forma errores de ingeniería que crean condiciones inseguras de trabajo.
- 2.- Intensificar las charlas de seguridad, a todo el personal de mina subsuelo, dándoles a entender la importancia de reportar y eliminar las condiciones inseguras, antes de iniciar la jornada de trabajo.
